ÉCHANGEUR TURCOT :

**SURVEILLANCE DES STRUCTURE EXISTANTE
EN SERVICE DURANT LA RECONSTRUCTION –**

**LES DÉFIS DU DÉMANTÈLEMENT ET DES TRAVAUX DE
REMBLAYAGE**

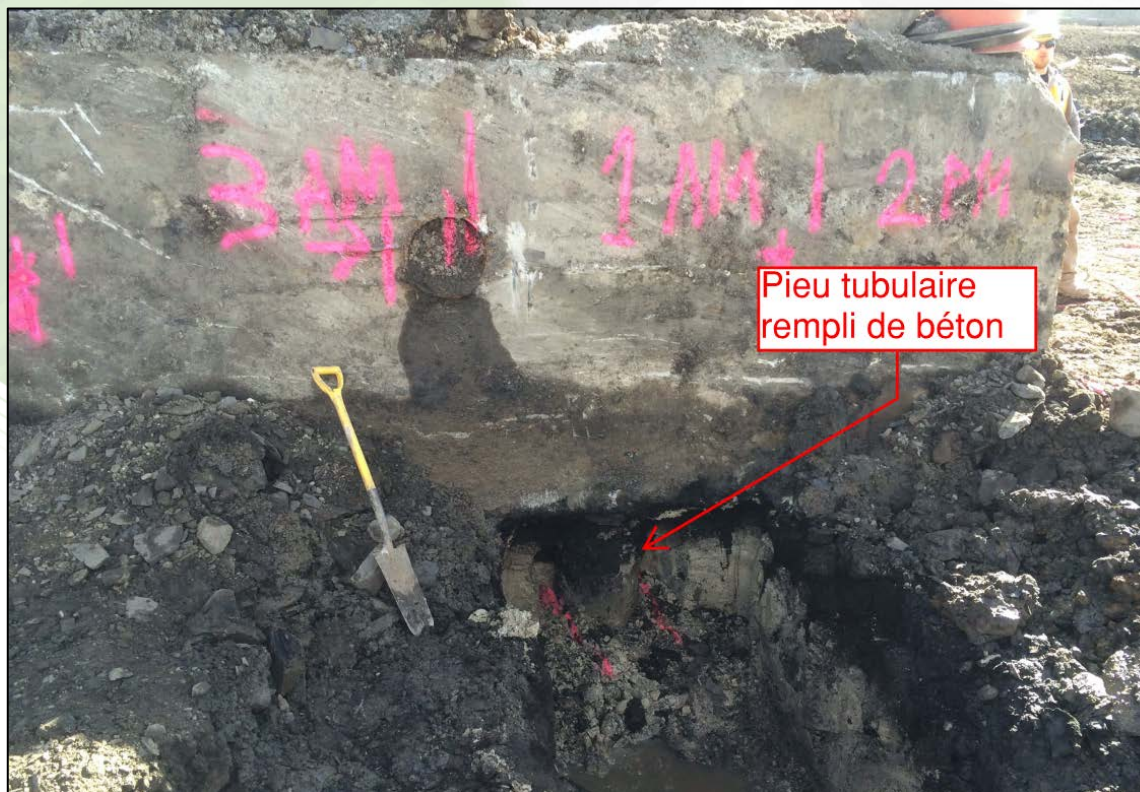
Surcharge des pieux

Solution : Relevé *in situ* des pieux sous les semelles.

Résultat : Les pieux du secteur Gadbois ont 4 fois la capacité indiquées sur les plans.

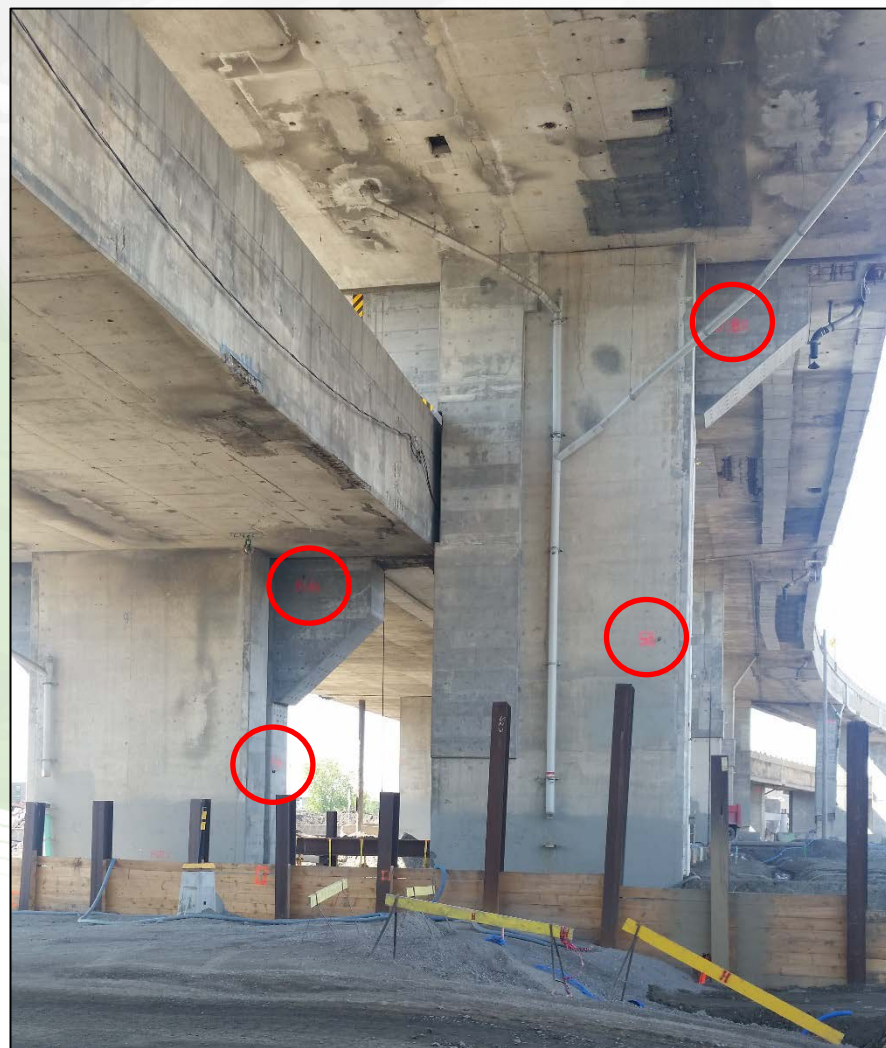
Suivi du mouvement des structures

- Instrumentation des piles : 2 prismes d'arpentage par pile;
- Fréquence de mesure dépendant des travaux;
- Moyenne journalière de $\pm 5\,000$ données acquises
- Moyenne annuelle de $\pm 2\,000\,000$ données acquises

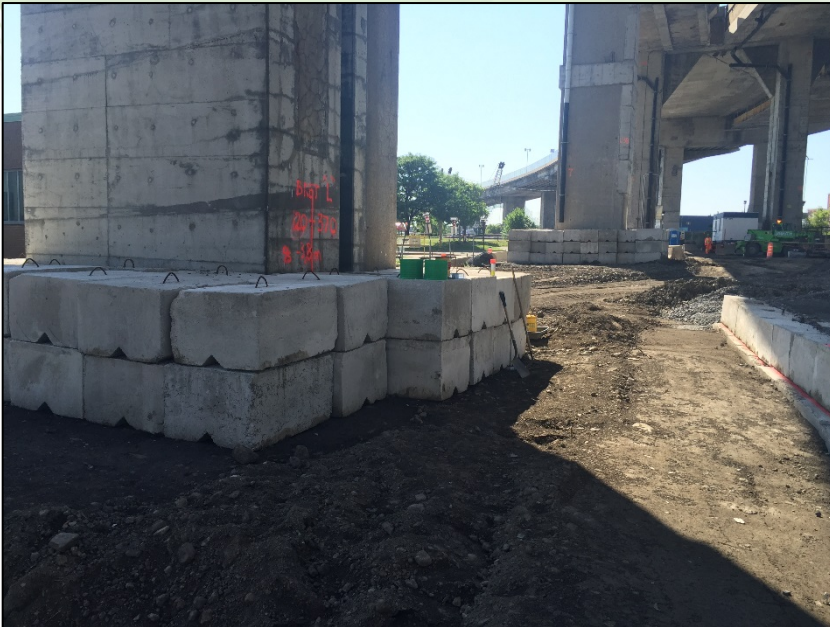
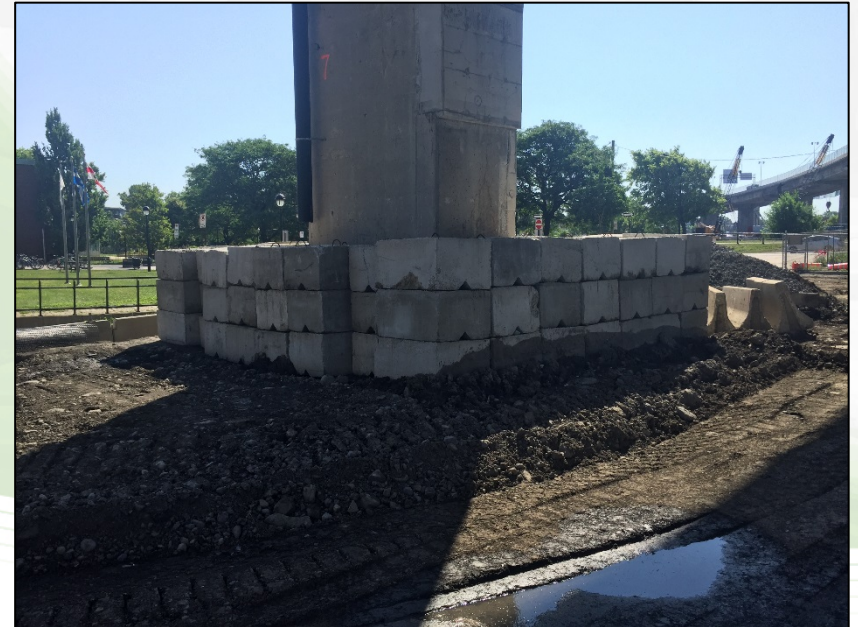
Révision des données géotechnique dans Gadbois

Essais de chargement pour révision des modules d'élasticité de la fondation des semelles.

Constat : les sols lâches des forages de 1965 ont probablement été retiré avant la construction du secteur Gadbois.

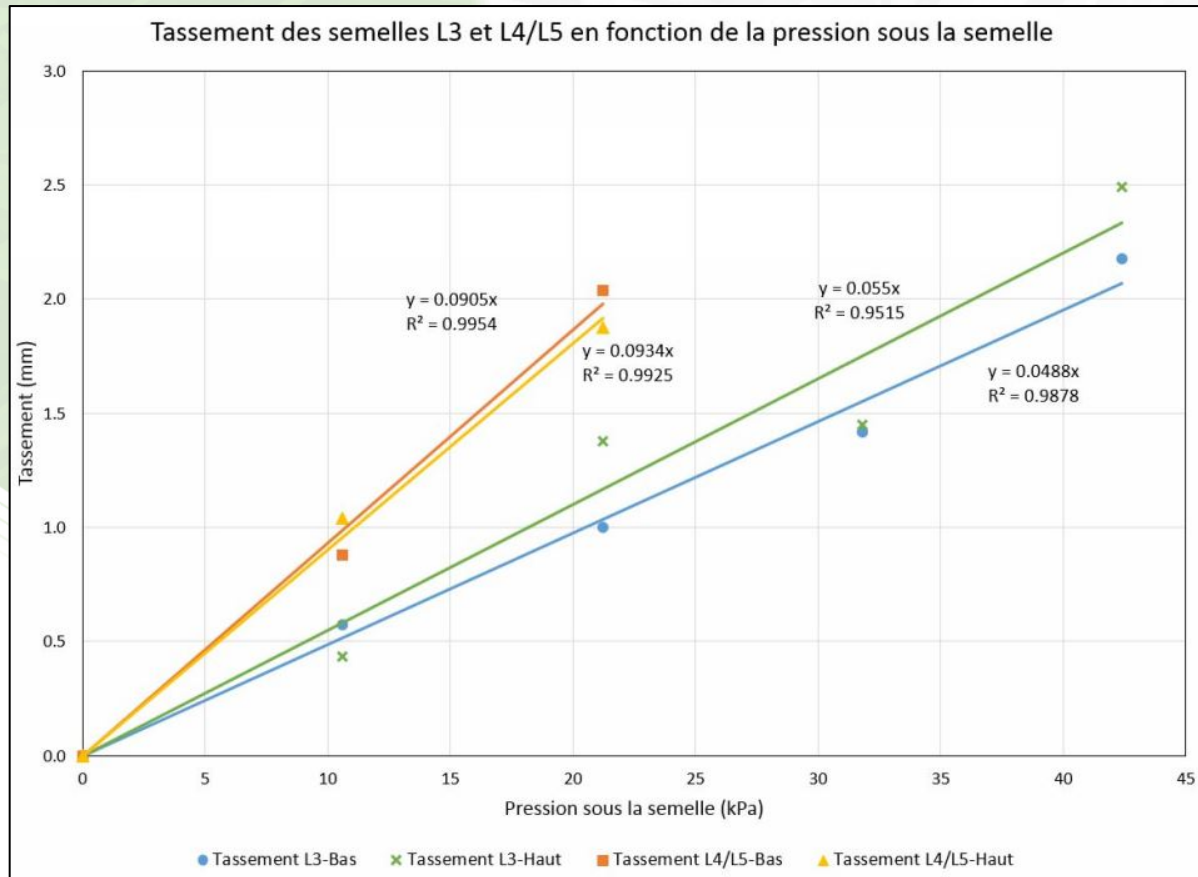
Révision des données géotechnique dans Gadbois

Évaluation du module d'élasticité du sol sous les semelles de Gadbois :

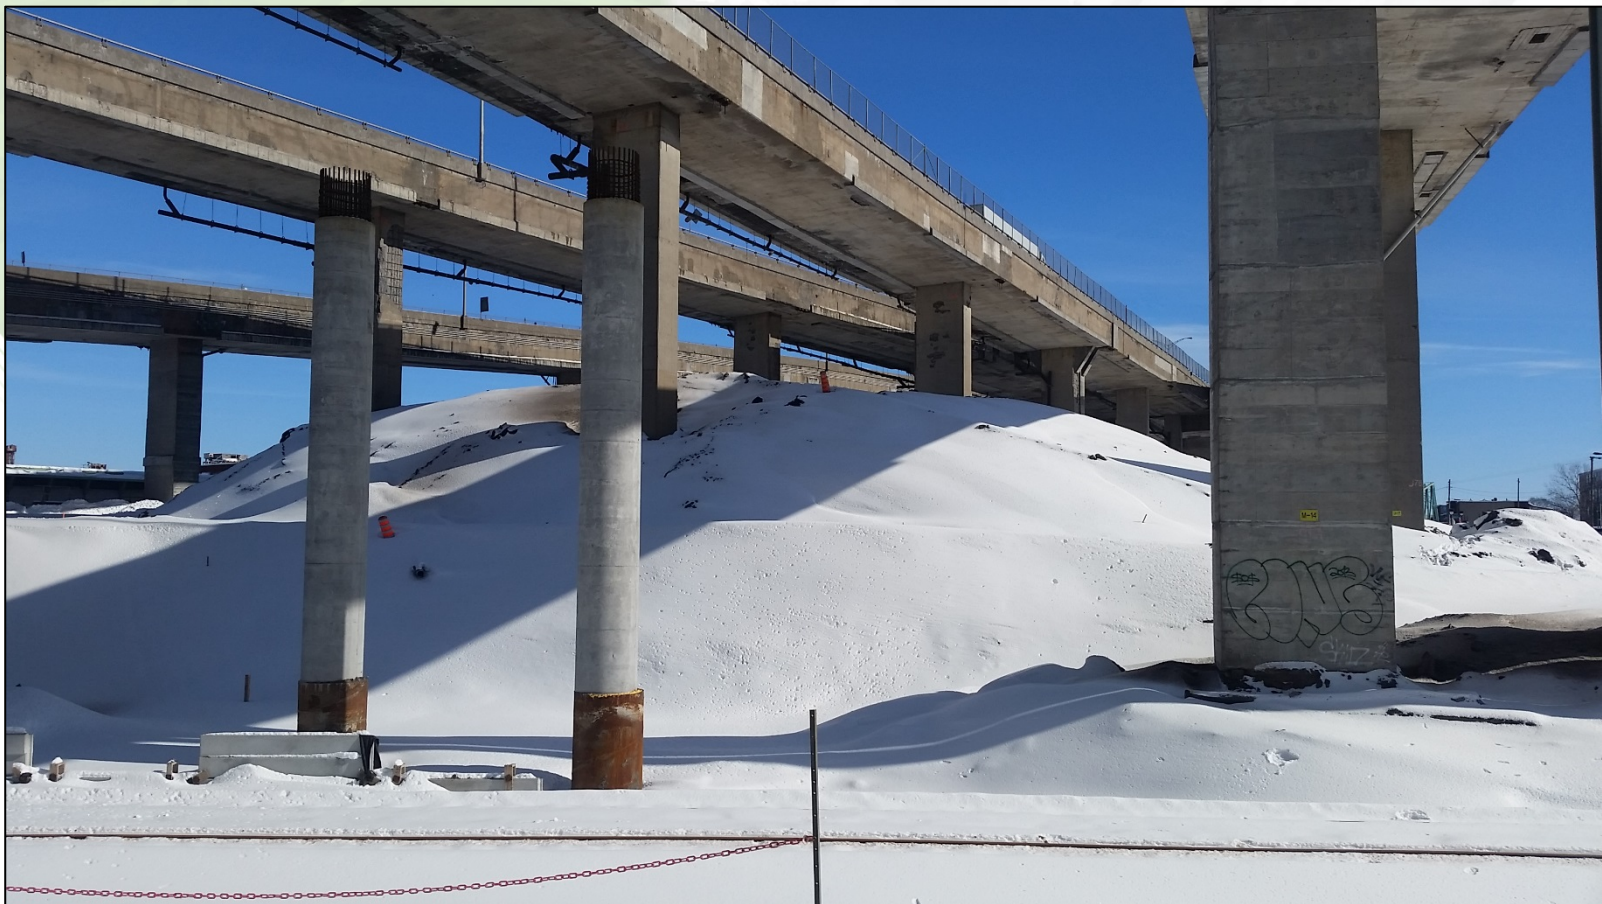
Remblayage dans le secteur Gadbois

Remblayage à ce jour :

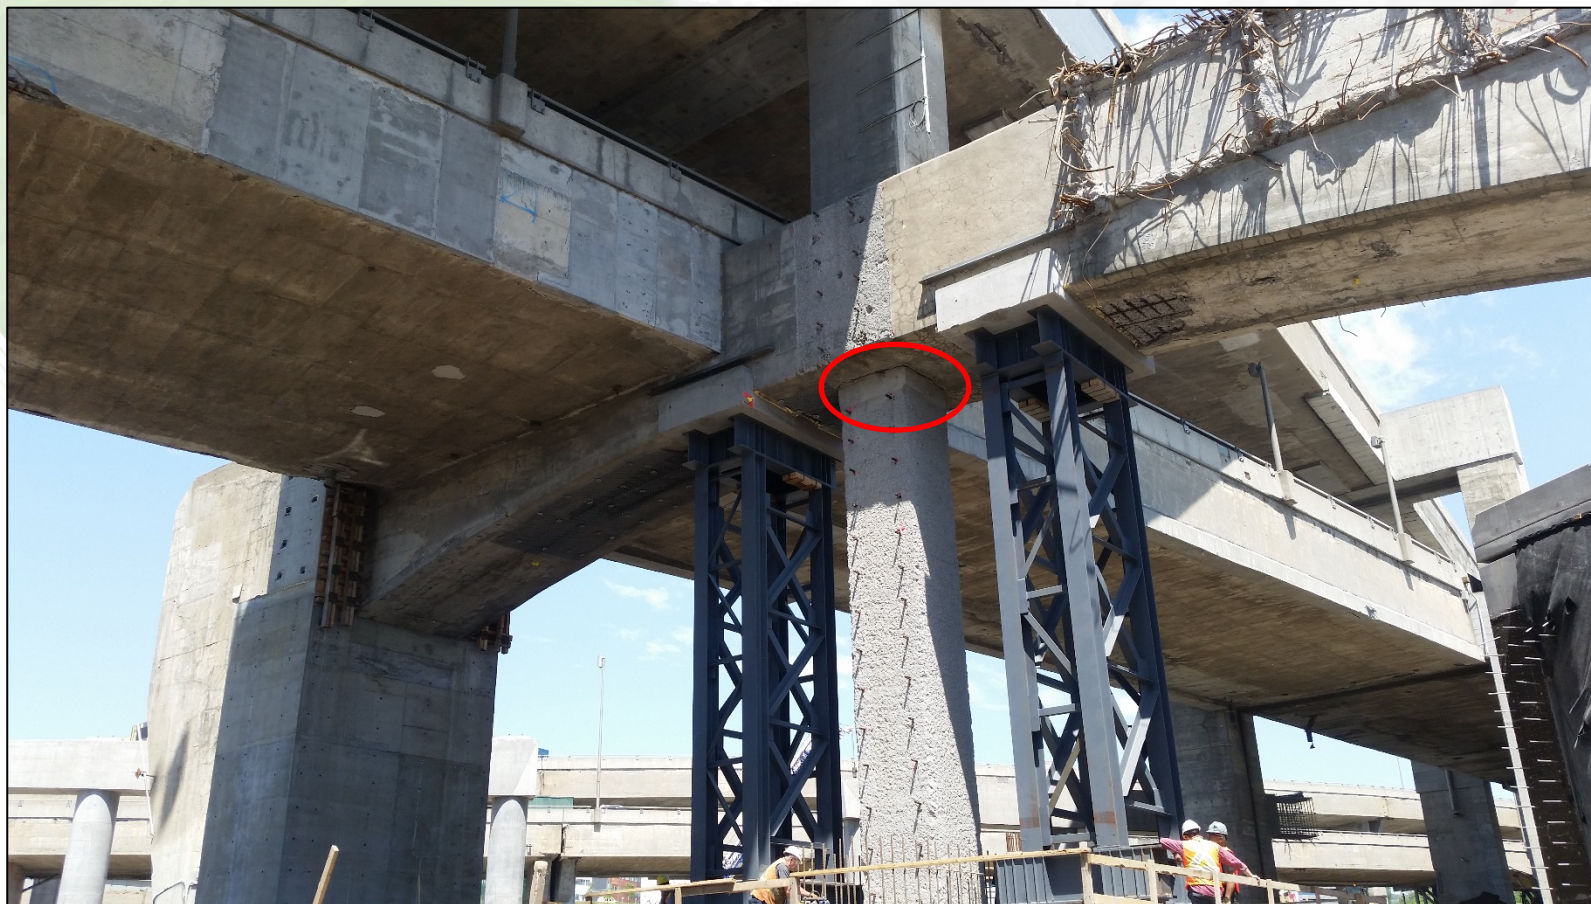
Vérinage du portique B13

Chargement de 2100 tonnes de la voûte : Tassement de la semelle et soulèvement de l'arche

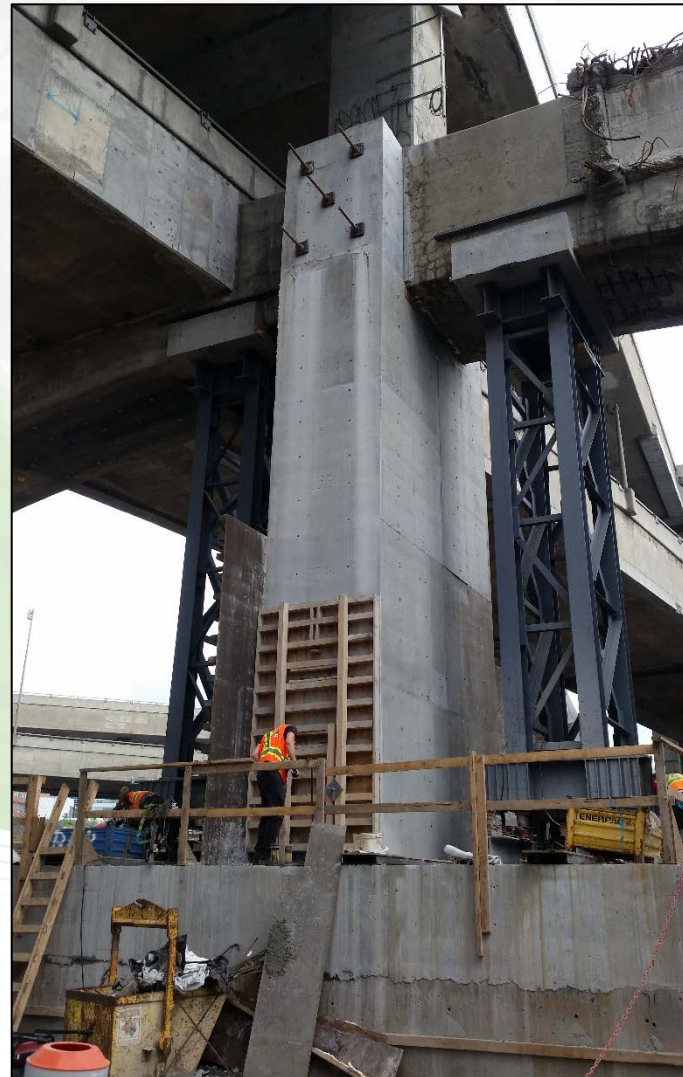
Construction de la nouvelle colonne

Construction et fixation de la nouvelle colonne
à la voûte du portique :

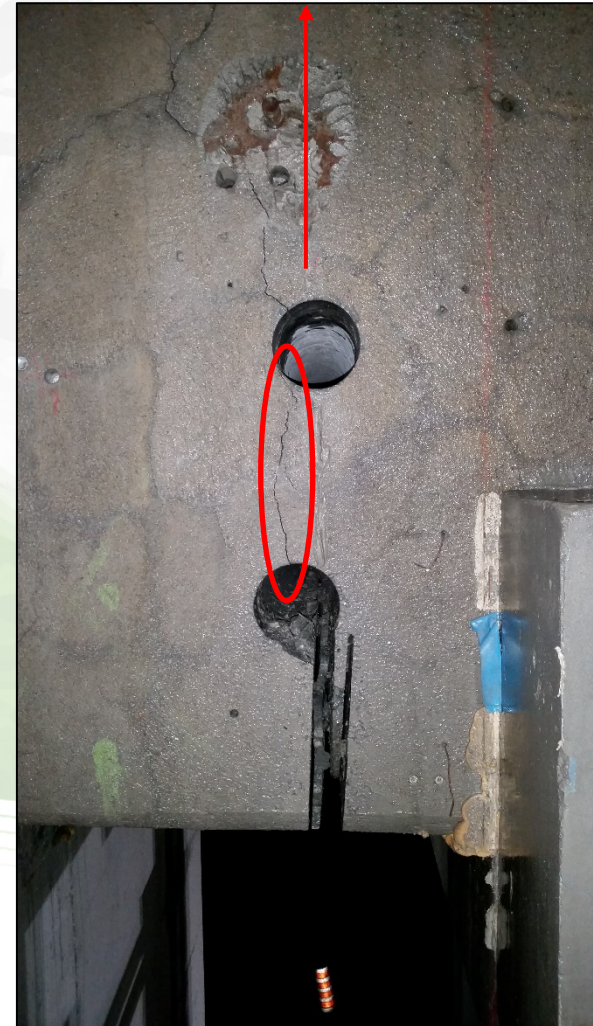
Trait de scie dans la voûte du portique B13

Étapes de sciage pour désolidarisation sans endommagement :

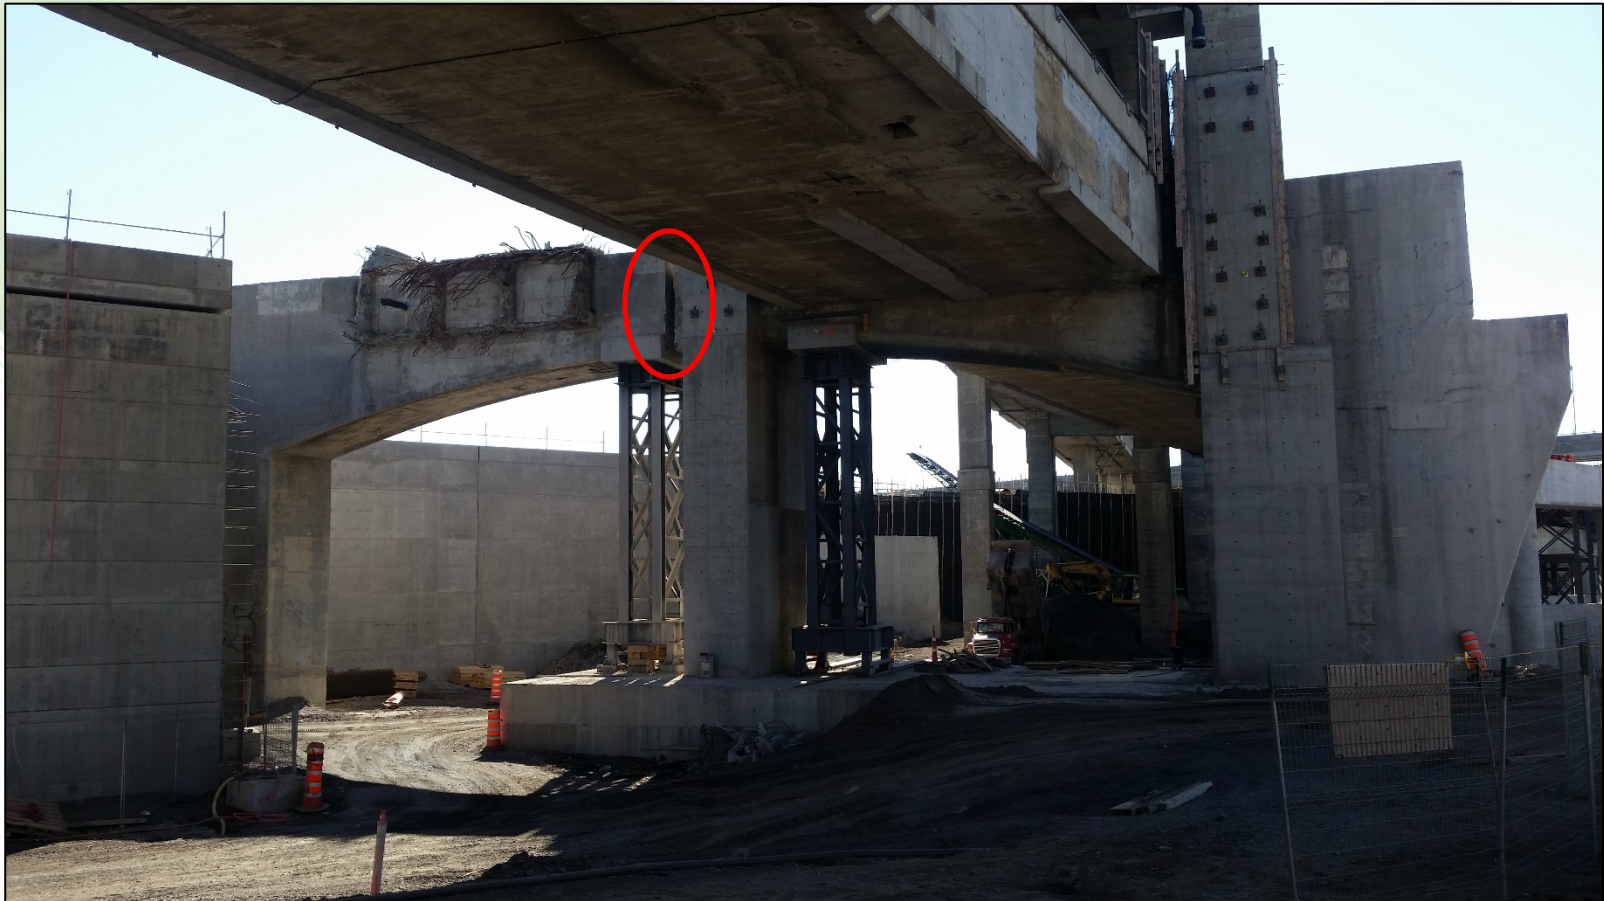
Agencement après construction

Agencement suite à la construction des renforts et à la désolidarisation de la partie Sud :

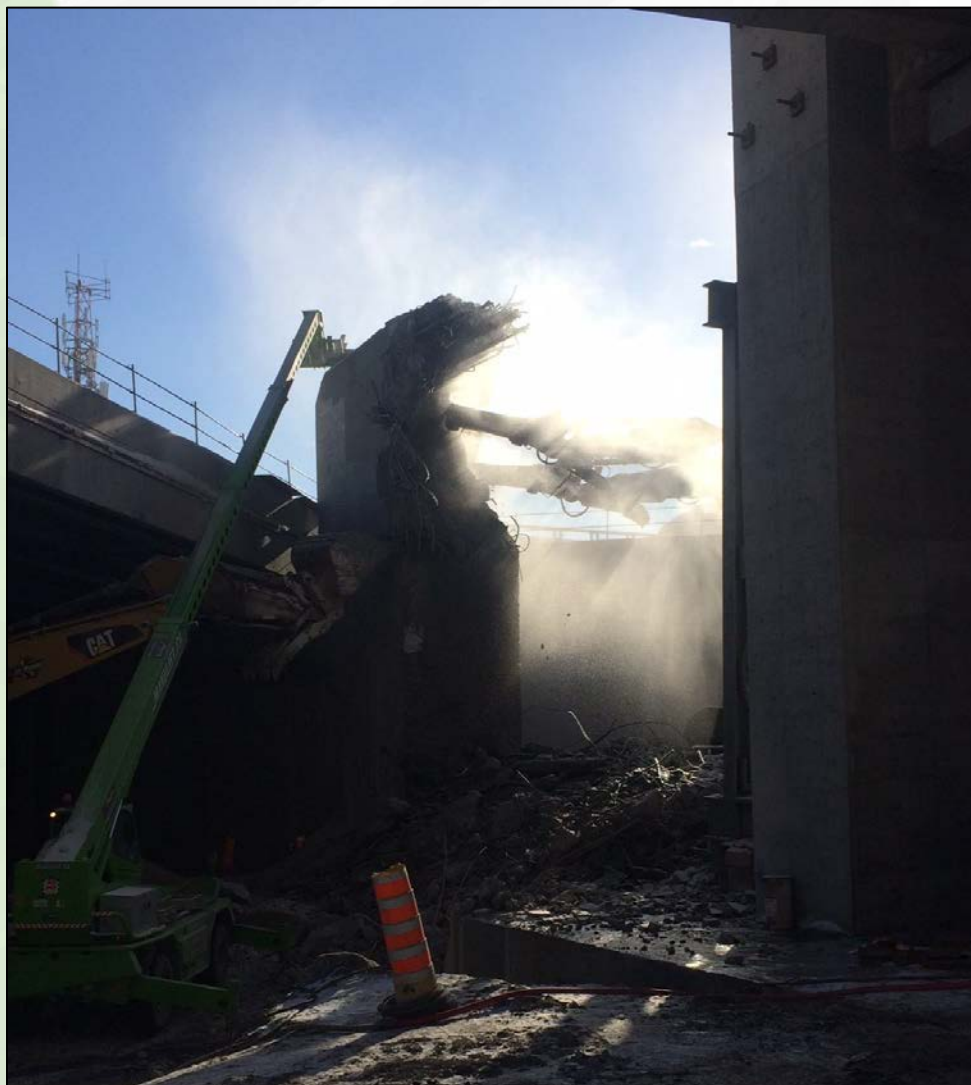
Démolition de l'appui Sud

Démolition progressive de l'appui Sud tout en protégeant les structures à proximité :

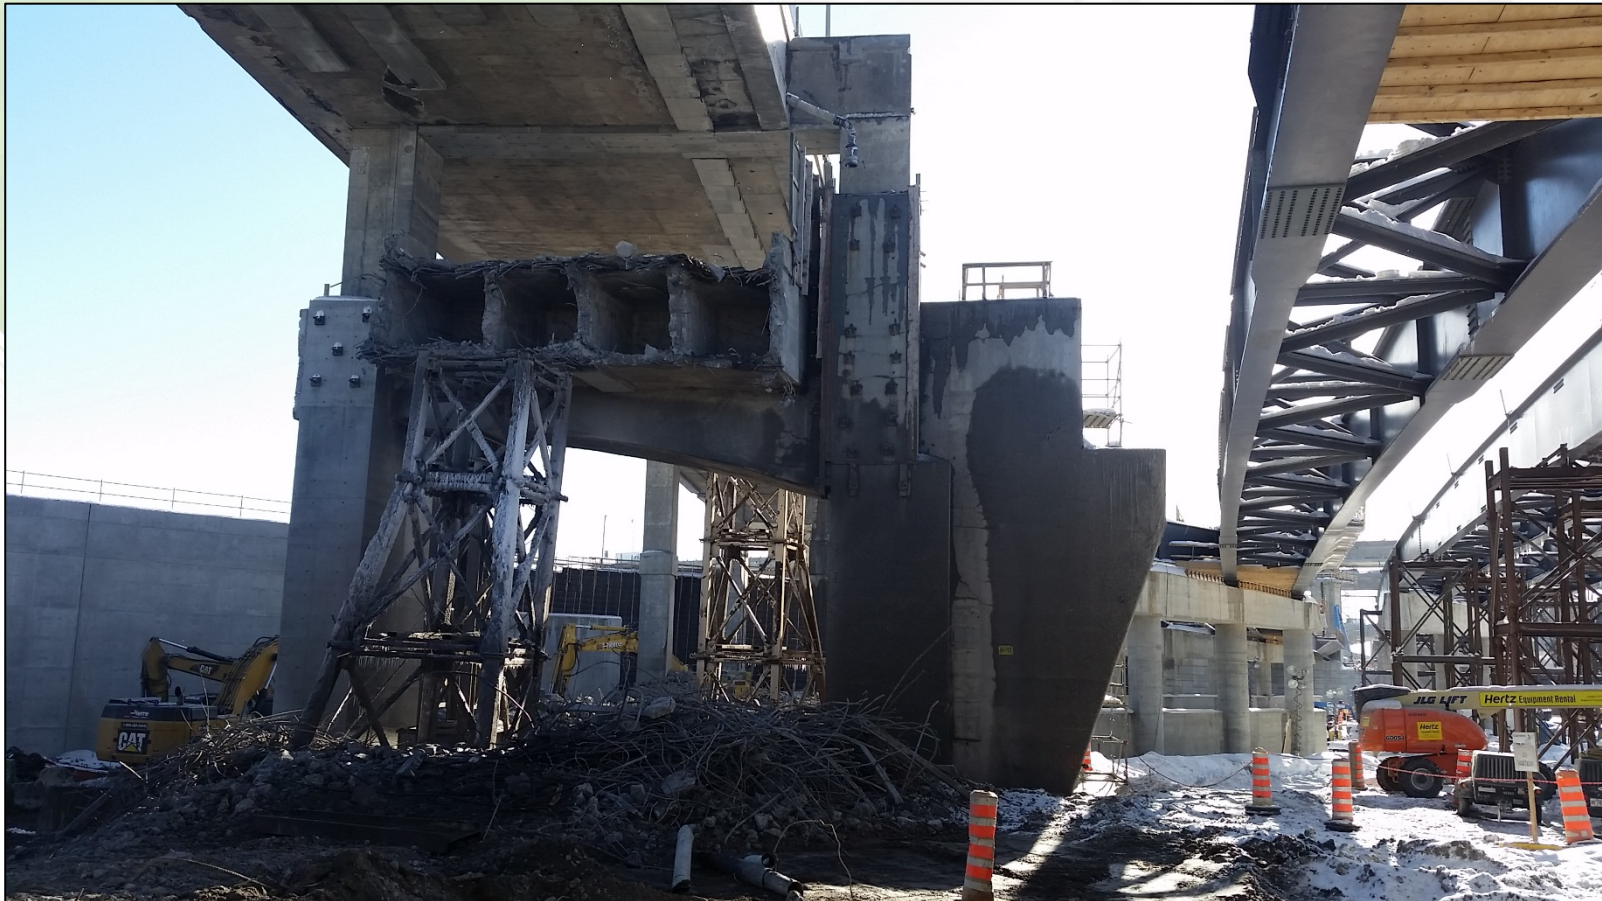
Agencement final

Configuration finale avant la démolition complète (la structure sera en service 1 an) :

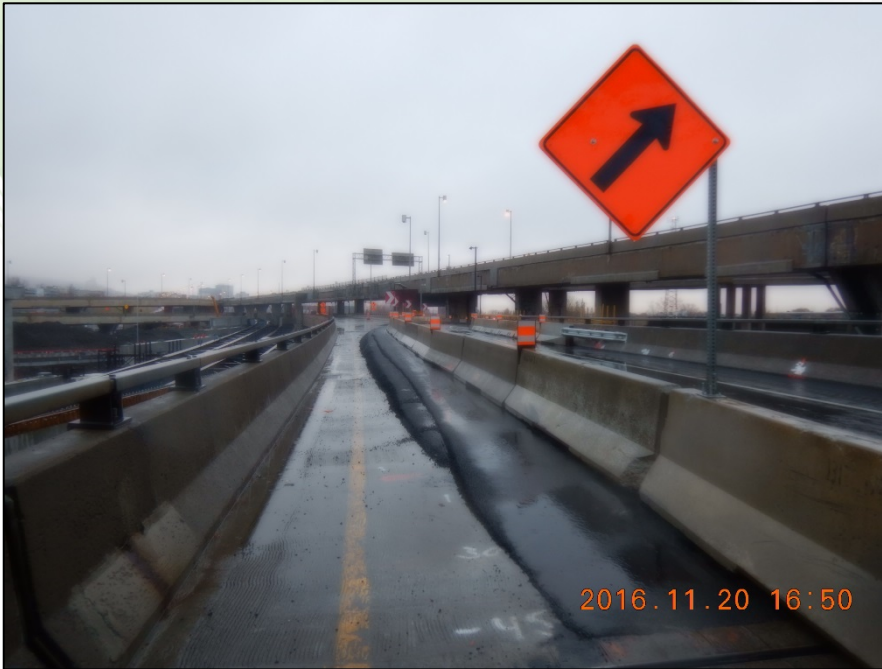
Modification du devers pour inversion de la courbure de la route :

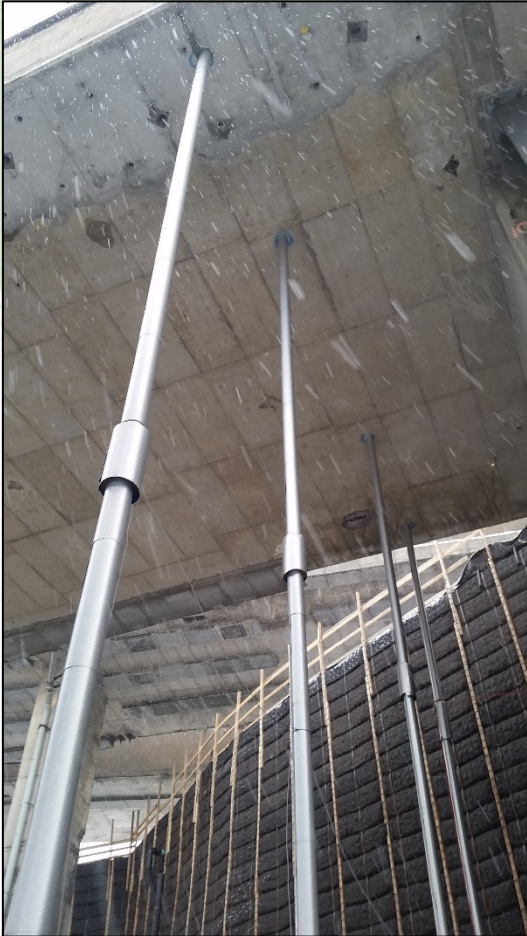
Ajout d'ancrage au roc

Installation d'ancrage : Atténuation de l'effet de la perte de continuité

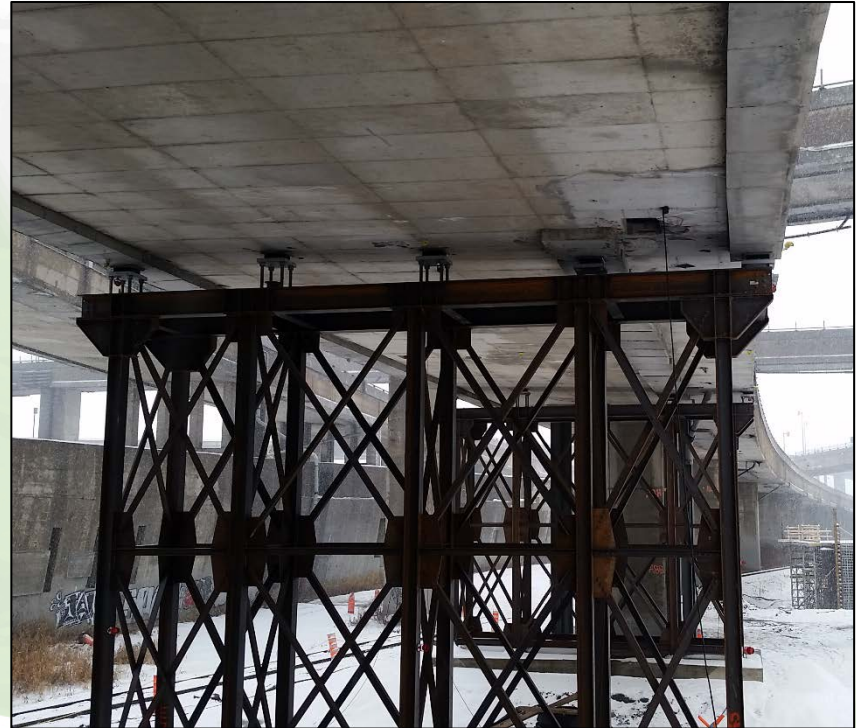
Ajout d'étaisements de support

Installation de 4 étaisements : Atténuation de la variation des efforts dans la structure

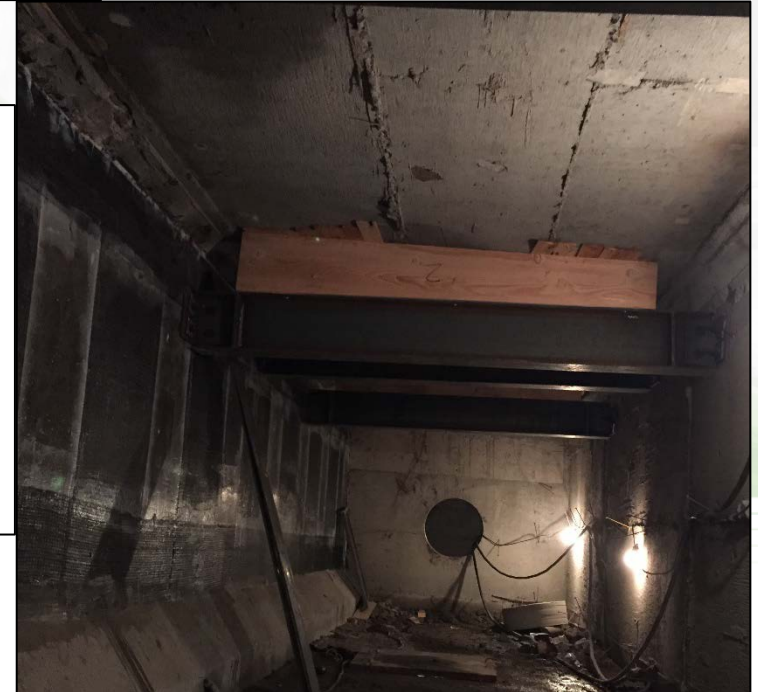
Renforts locaux de la structure

Renfort des âmes en cisailment et renfort de la dalle pour sécuriser la structure
